EL TERREMOTO DE JALTIPAN, VER. DEL 26 DE AGOSTO DE 1959

J. Merino y Coronado*

RESUMEN

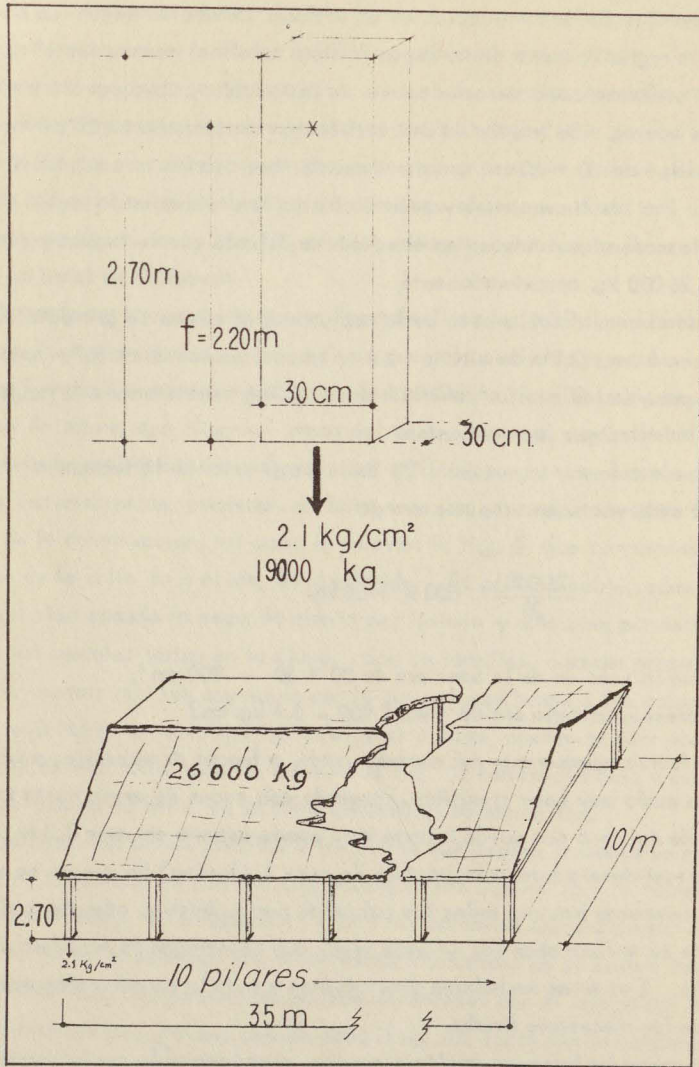
El terremoto fracturó todas las columnas por su base y, además, arriba, cerca de donde se encontraban las gruesas vigas que soportaban la armadura de madera del techo. Las tejas resbalaron y se cayeron y toda la construcción quedó tan dañada, que fue necesario tirarla.

Fig. 35 Un cobertizo destruido y las cargas que soportaba.

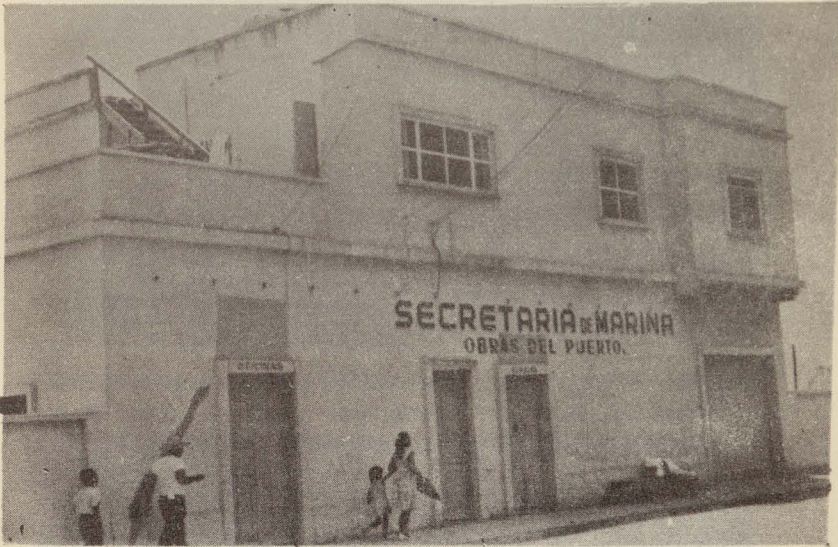
Fig. 2.- Edificio de la Secretaría de Marina en Alvarado, a 161 Km del epicentro. Construido sobre arena. No se notó ningún daño.

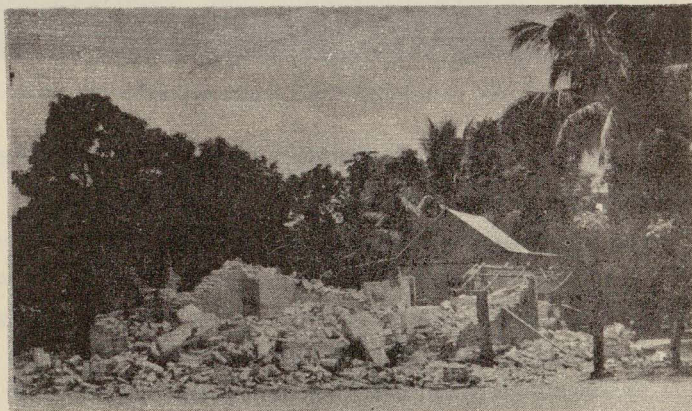
Fig. 5.- Casa de ladrillos en Jáltipan, totalmente destruida. Estaba hecha según los métodos antiguos.

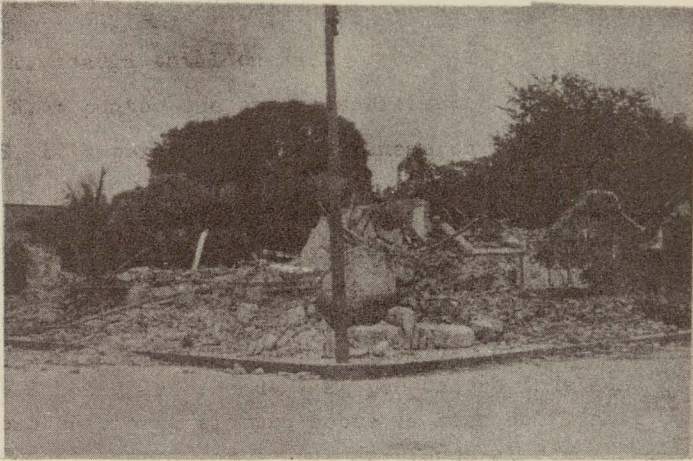
Fig. 6.- Casa de ladrillos en Jáltipan, construida según los métodos antiguos, con techo de tejas.

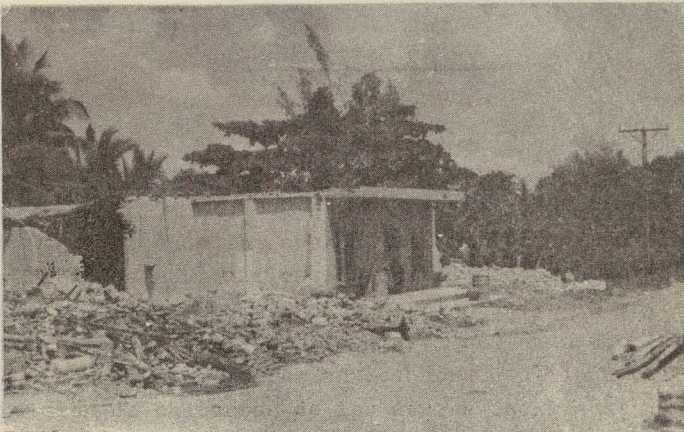
Fig. 7.- Esta casa, en Jáltipan, resistió el terremoto. Las dos casas que había a los lados fueron destruidas. Una mejor construcción y mano de obra adecuada hicieron la diferencia.

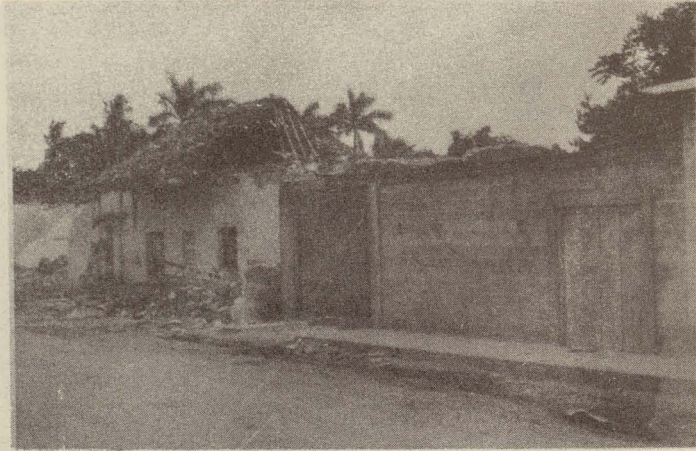
En la Fig. 8 se observa una casa de Acayucan, en la cual fallaron los maderos de la techumbre. Estos maderos no tenían el grosor requerido; eran simples palos redondos que soportaban un techo pesado de tejas de barro. Al lado pueden verse los restos de una casa que fue necesario demoler después del temblor.

Fig. 8.- A una cuadra del zócalo de Acayucan se observó la falla del techo en esta casa. Es evidente que la armadura de madera era absolutamente inadecuada para soportar la techumbre de tejas.

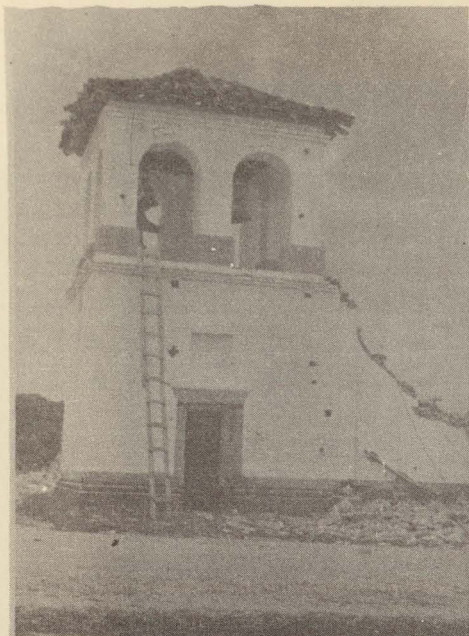
Fig.12.- Torre de la Iglesia de Soconusco. Un arco falló en su clave. El cuerpo de la iglesia tuvo que ser demolido.

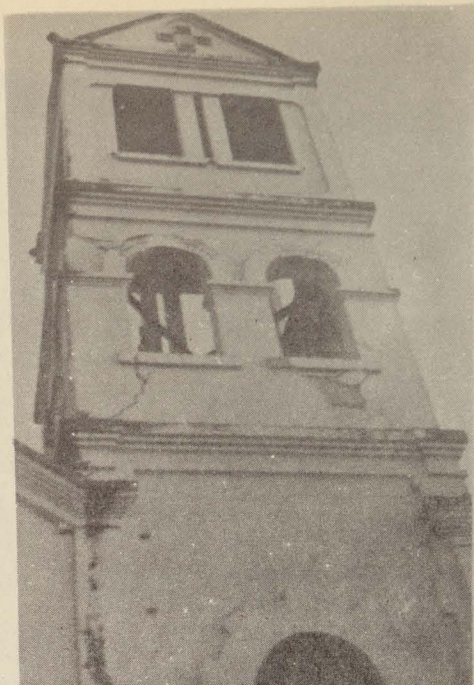
Fig. 14.- Torre derecha de la iglesia de Minatitlán, fracturada en varios puntos debido a la presencia de las campanas y sus soportes.

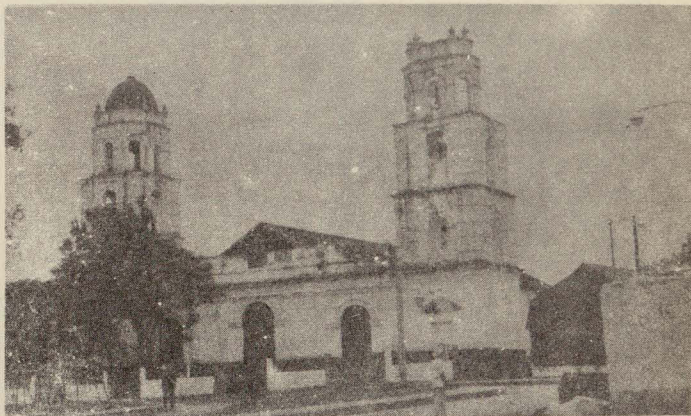
En la iglesia de Acayucan (Fig. 15) observamos la misma cosa: la torre que alojaba las campanas perdió su remate y sufrió múltiples fracturas, como pue-

Fig. 15.- Iglesia de Acayucan. La torre que tenía las campanas sufrió mucho. La iglesia fue demolida posteriormente.

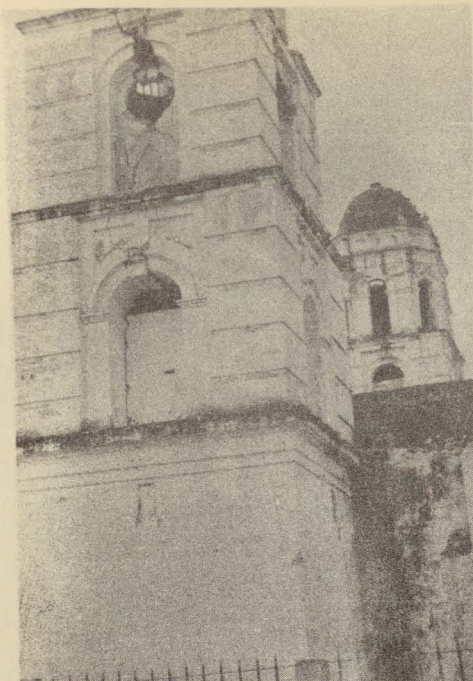
de verse en la Fig. 16. Los arcos fallados en la clave y las líneas de fractura, que se prolongan hasta la base misma de la torre, están indicando que las esquinas de ésta no estaban en realidad ligadas y trabadas por los arcos y se comportaron independientemente durante el sismo. La iglesia, de más de un siglo de existencia, sufrió serias averías en el techo de tejas y en la fachada. La torre de la izquierda, además de no tener campanas, tenía un cincho de concreto como refuerzo, de construcción reciente.

Fig. 16.- Fracturas en la torre que tenía las campanas, en la iglesia de Acayucan. Los arcos fallaron en las claves.

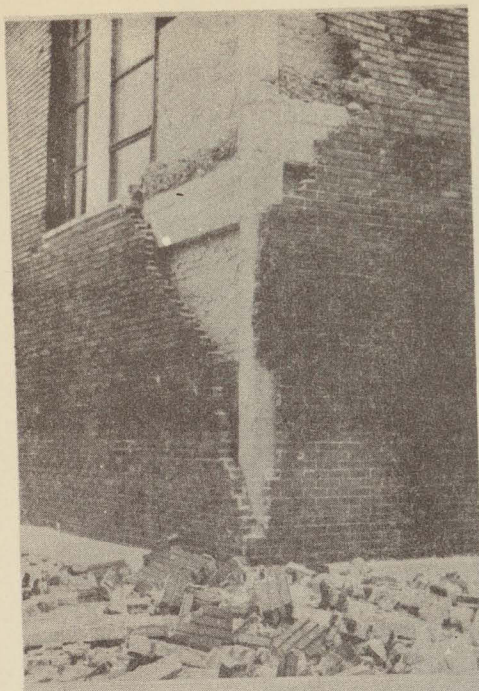
Fig. 18.- Esquina NW de la Escuela Miguel Alemán, de Minatitlán. Todos los ladrillos ornamentales se desprendieron en una gran extensión. La estructura del edificio sufrió poco.

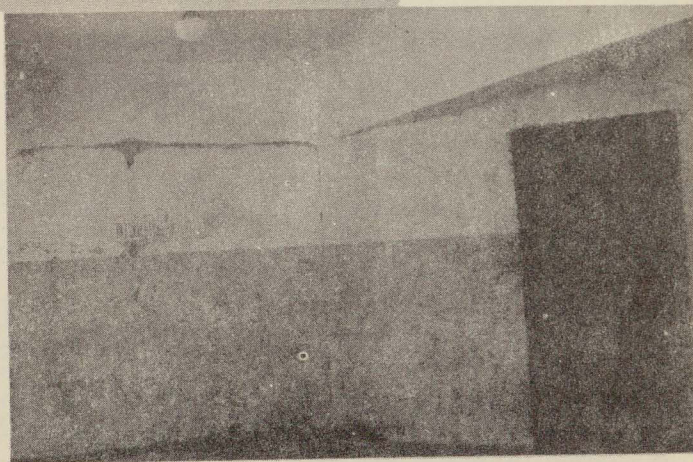
Fig. 19.- Escuela Miguel Alemán, en Minatitlán. Pared de relleno separada de la estructura y fracturada a lo largo de un "conduit" de la instalación eléctrica.

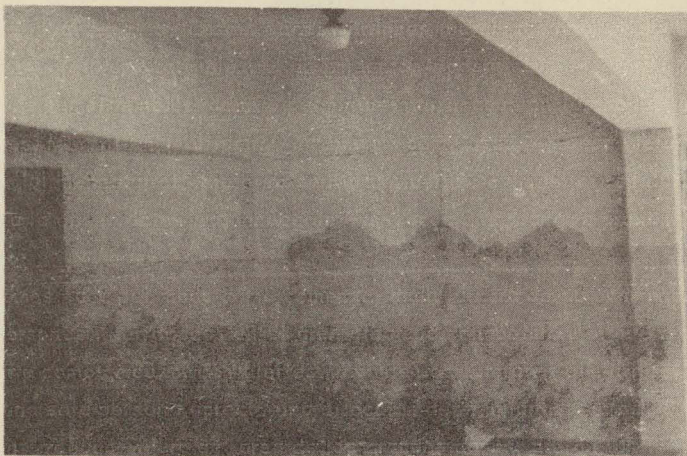
Fig. 20.- Escuela Miguel Alemán, de Minatitlán. Fractura diagonal y a lo largo de un "conduit" de la instalación eléctrica. A la izquierda, una fractura de la pared, que comenzó en el marco de la puerta

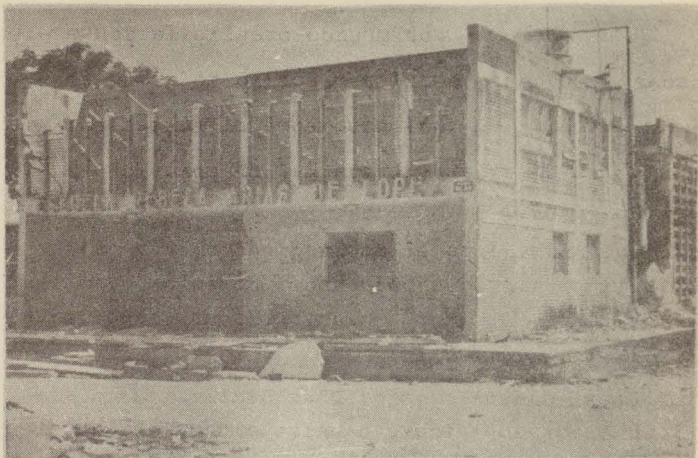
Fig. 22.- Una escuela de hormigón armado, en Jáltipan. El edificio, aunque moderno, no fue construído tomando las necesarias precauciones y resintió serios daños.

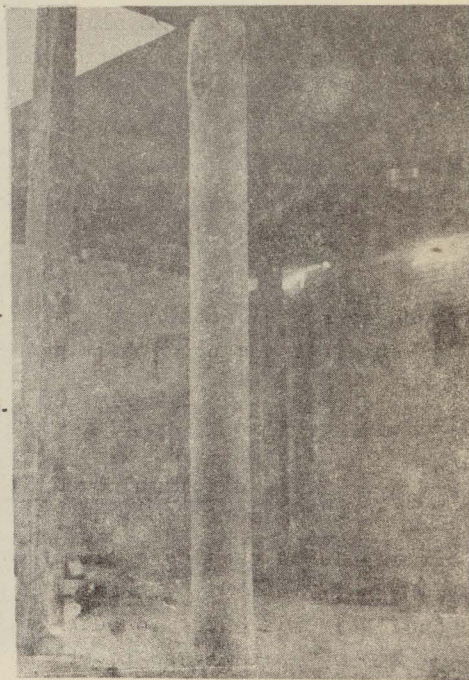
Fig. 23.- Delgada columna de la construcción de la fig. 22, degollada abajo y arriba. Soportaba únicamente una losa delgada, cuyo peso no era excesivo. El diseño era deficiente y la mano de obra, pobre.

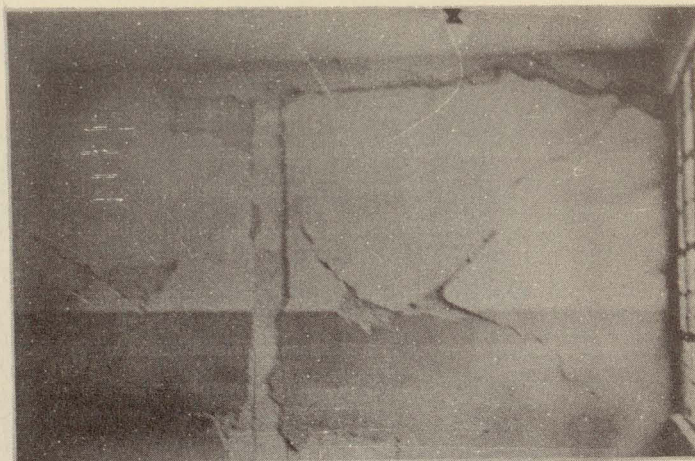
Las roturas en diagonal de las paredes son un daño bastante frecuente producido por los temblores. Sin embargo, no siempre es grave, aún cuando el aspecto es desolador, porque en general la estructura de hormigón reforzado o de acero, según el caso, soporta bien el choque cuando está diseñada de acuerdo con las técnicas modernas, como ilustra la Fig. 24 que corresponde a un edificio de Minatitlán.

Fig. 24.- Roturas en diagonal de una pared de relleno en un edificio de hormigón armado, en Minatitlán.

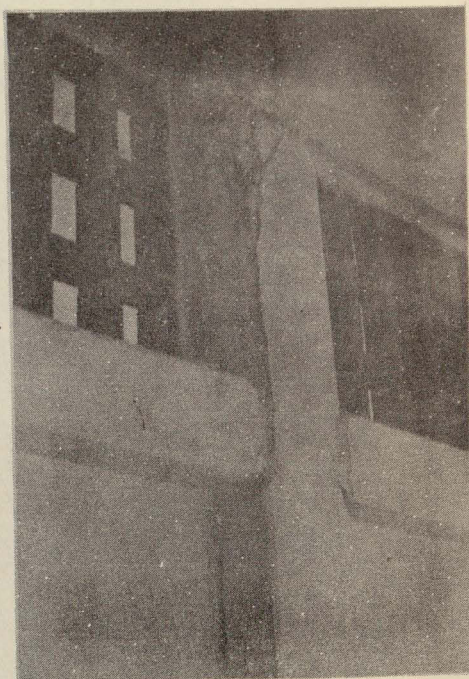
Ciertos tipos de estructura de hormigón armado pueden fallar -y fallan- debido a diseño defectuoso o a mano de obra pobre o inadecuada. Las Figs 25 y 26

Fig. 25.- En una escuela de Coatzacoalcos ocurrieron estos daños en la estructura.

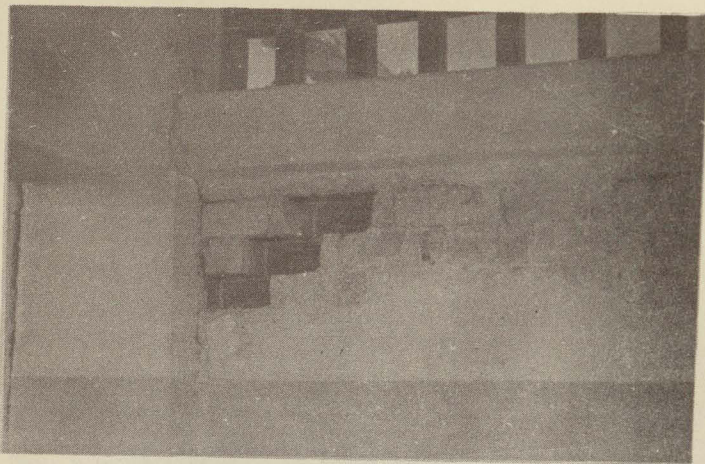
Fig. 26.- Este tipo de falla, ocurrido en una escuela de Coatzacoalcos, es perfectamente evitable con un mayor conocimiento de la sismología.

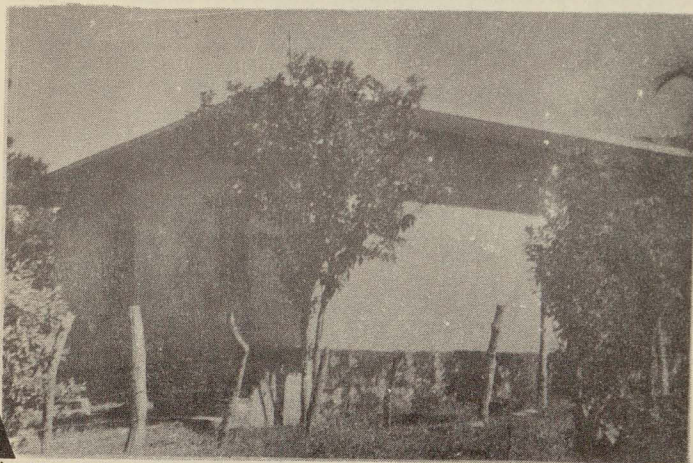
Las paredes de las pequeñas casas de campo también pueden romperse en diagonal, aún cuando estén hechas con buen ladrillo o con tabique hueco. Las ventanas son puntos débiles por los que casi siempre comienzan las fracturas de este tipo, las cuales se dirigen por lo común hacia las esauinas del edificio, como se observa en la Fig. 27.

Fig. 27.- Esta casita, en las vecindades de Minatitlán, sufrió fracturas diagonales en las paredes de tabique hueco. Obsérvese que comienzan en las ventanas y lugares de menor resistencia.

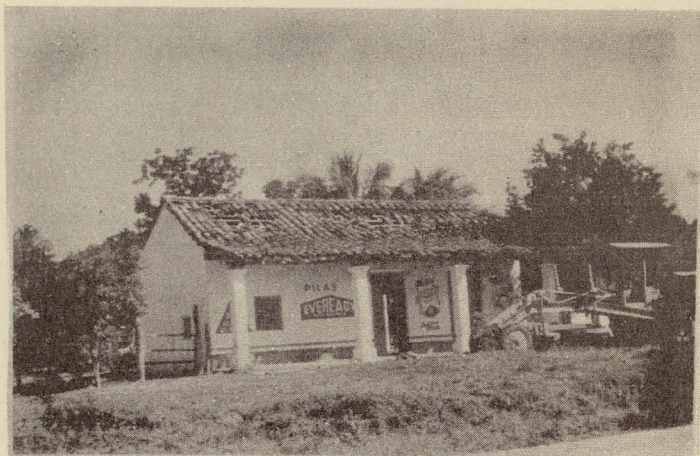
Fig. 28.- Hundimiento de tejas y rotura cerca de la base, de las columnas de una casa de campo en las cercanías de Minatitlán. Construcción antigua.

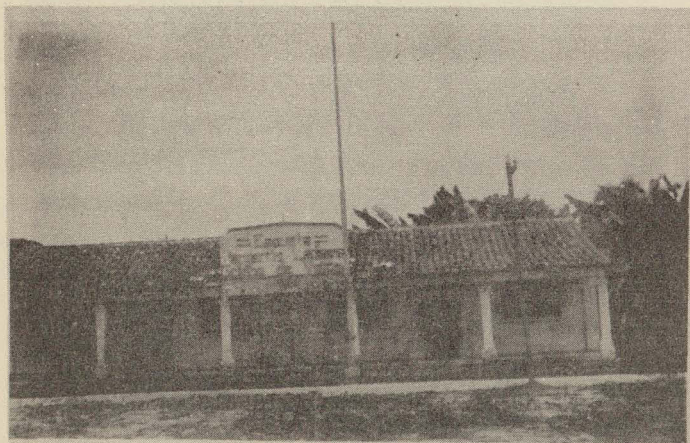
Fig. 29.- La escuela de Soconusco fue construida según métodos ya antiguos, pero con un poco de cuidado. Solamente resintió ligeros daños.

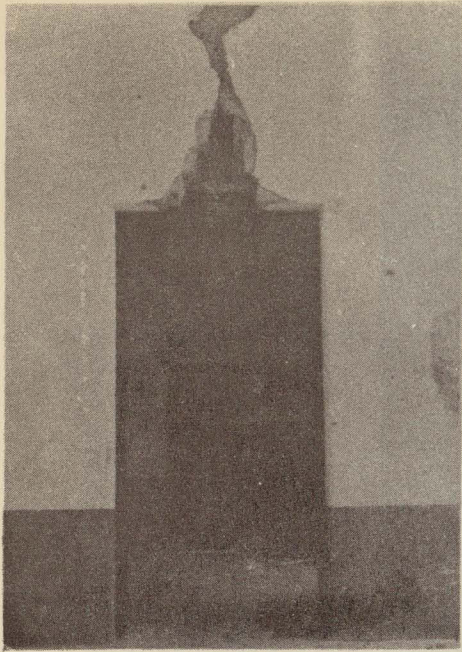
él se continúa levantando la pared. Este madero no siempre es de las dimensiones adecuadas para resistir el peso de los ladrillos o adobes y con el tiempo, la humedad y los insectos, se destruye poco a poco. No es de extrañar que falle durante un temblor. Por otra parte, las paredes divisorias se hacen por lo general de un solo ladrillo y las dos secciones separadas por una puerta o una ventana pueden oscilar de modo independiente, partiéndose la pared por el centro. Este tipo de daño fue frecuente y se ilustra en la Fig. 30, correspondiente a una puerta de una pared divisoria de un hotel en Acayucan.

Fig. 30.- Fractura de una pared de ladrillo, sobre el marco de una puerta, en el Hotel Hidalgo, de Acayucan.

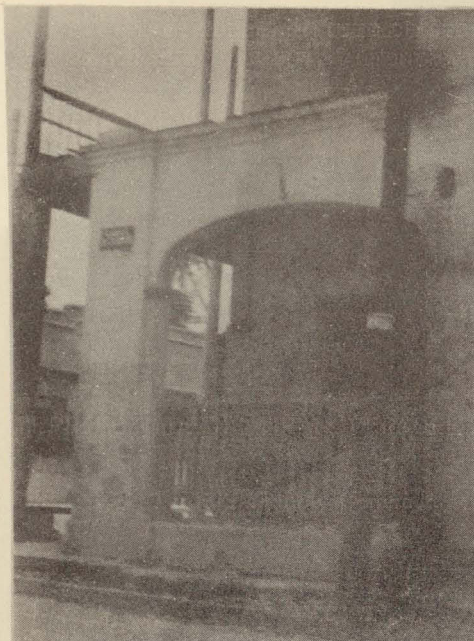
Fig. 32.- Los arcos de ladrillo de los "portales" fallan generalmente en la clave. Calle de Iturbide en Minatitlán.

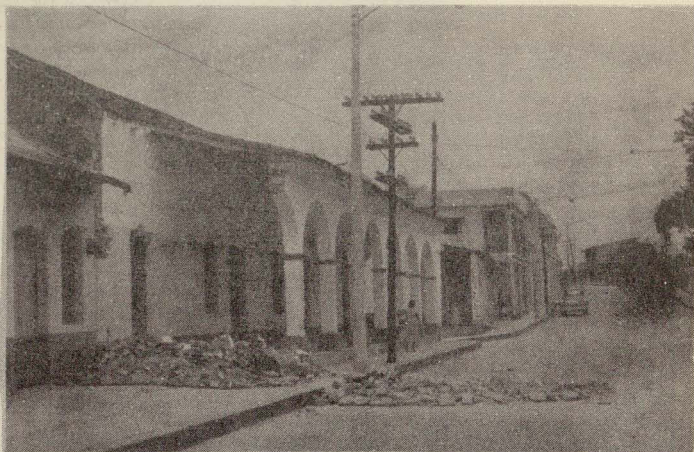
La construcción de los portales y las fallas que pueden presentarse en ellos por causa de un terremoto, se ilustran claramente en las figuras 33 y 34 correspondientes al Hotel Hidalgo, de Acayucan. Todas las columnas están partidas cerca de la base y en su parte superior; los arcos están fracturados en el centro; como el sistema osciló de modo independiente, las pseudo-uniones con el cuerpo del edificio sufrieron desperfectos graves: una se cayó (Fig. 33) junto con la columna de la esquina y la otra (Fig. 34) se separó totalmente. Además hubo hundimiento de tejas, pero no tanto por falla de la armadura de madera, como por deslizamiento entre los hoyos que quedan entre una regla y otra. Con un poco de cuidado, las tejas no habrían caído al interior del hotel.

Fig. 33.- Las arcadas o "portales" construidos independientemente del resto del edificio son muy peligrosos durante un terremoto. Hotel Hidalgo, en Acayucan.

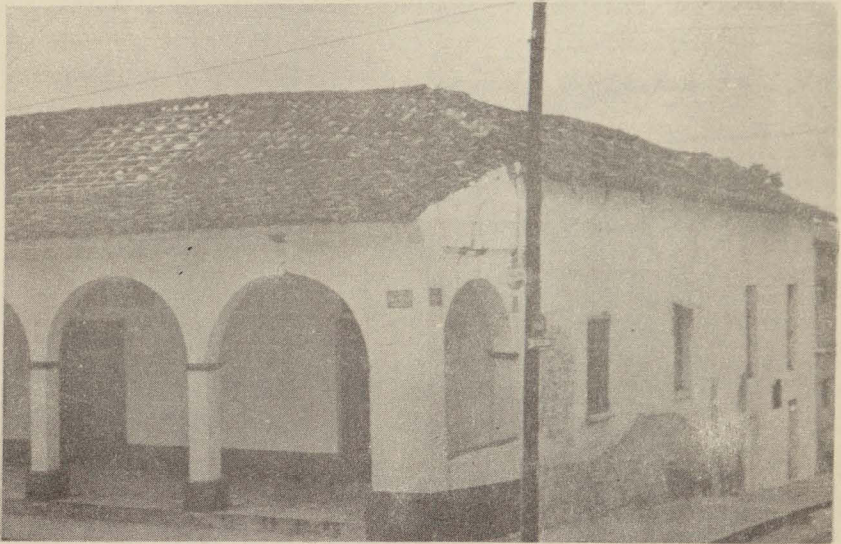
Fig. 34.- Columnas fracturadas, arcos fallados, hundimiento de las tejas y paredes cuarteadas, son los resultados de métodos deficientes y pobre mano de obra en la construcción del Hotel Hidalgo, en Acayucan.
