PRESA "LA ESPERANZA"

DISTRITO DE RIEGO DE TULANCINGO, HGO.

POR EL ING. JOSE FERNANDEZ MENENDEZ
SUB-DIRECTOR DE PEQUEÑA IRRIGACION DE LA C. N. —

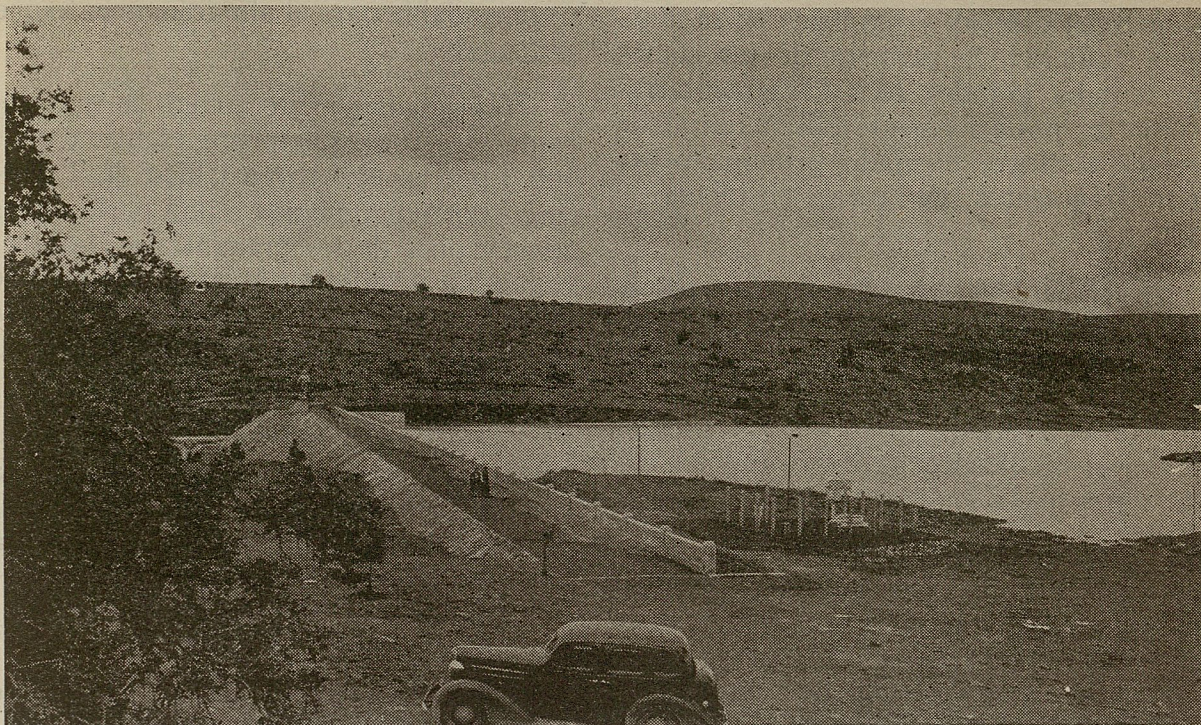
Foto N° 3.—Vista panorámica de la presa de La Esperanza, desde la margen izquierda del arroyo. Nótese el embalse cubriendo la cresta vertedora en el extremo derecho de la cortina.

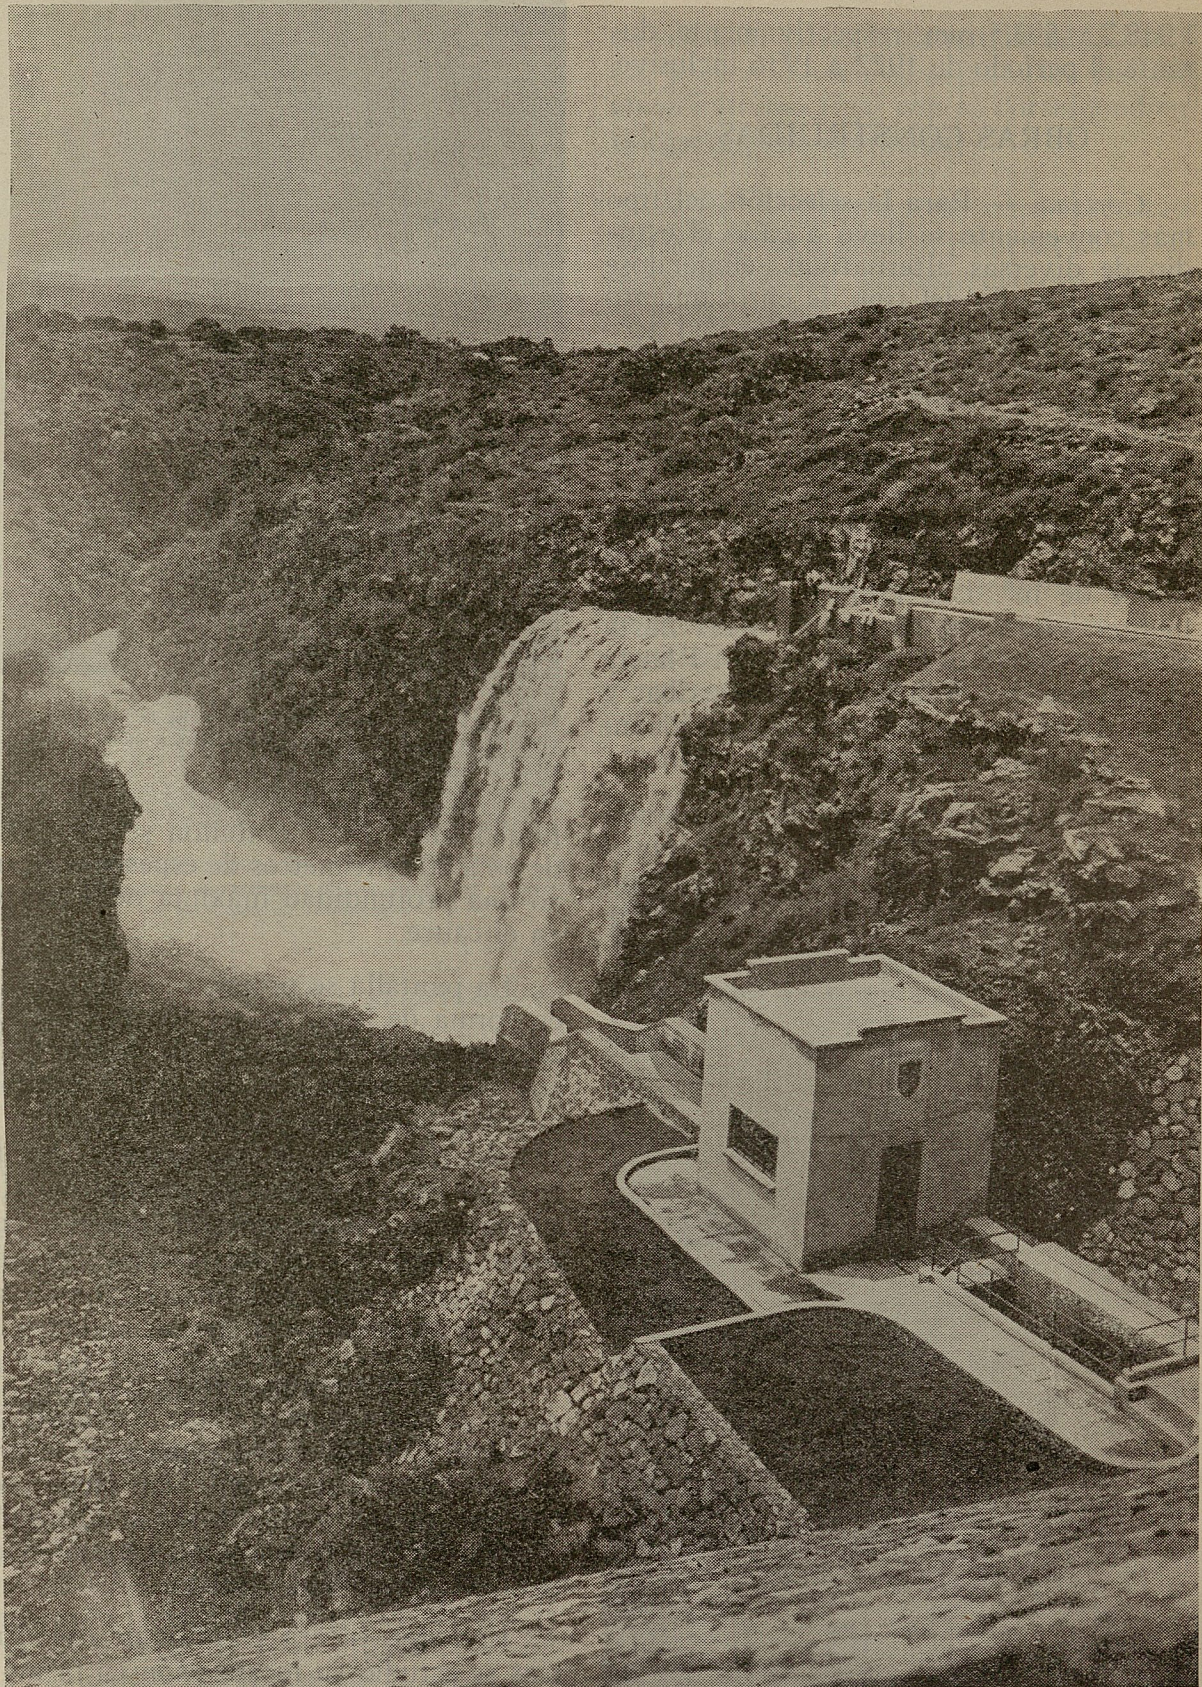
Foto N° 5.—Vista en detalle de la casa de válvulas y dispositivo a la salida de la obra de toma. Nótese al fondo la descarga del vertedor de excedencias.

Obra de toma.—La obra de toma, con capacidad de 1 200 l.p.s., se desplantó a 9.92 mts. sobre el cauce y está formada en su extremo de aguas arriba por una estructura de concreto reforzado donde se colocaron la rejilla y el origen de una línea de tubería de fierro fundido de 24" de diámetro y 62.58 mts. de longitud, instalándose una válvula deslizante, de emergencia, inmediatamente después del tapón

de entrada, junto al dentellón de la cortina, y otra válvula semejante, de control, en su extremo final con su correspondiente caseta para operación.
