# Filtraciones en la Cimentación de la Cortina de la "Presa Requena"

**E**N el mes de junio de 1939 se investigaban las condiciones de estabilidad de la cortina de la "Presa Requena", en el Distrito de Riego de Tula, Estado de Hidalgo.

**INVESTIGACIONES EN LA PRESA REQUENA**

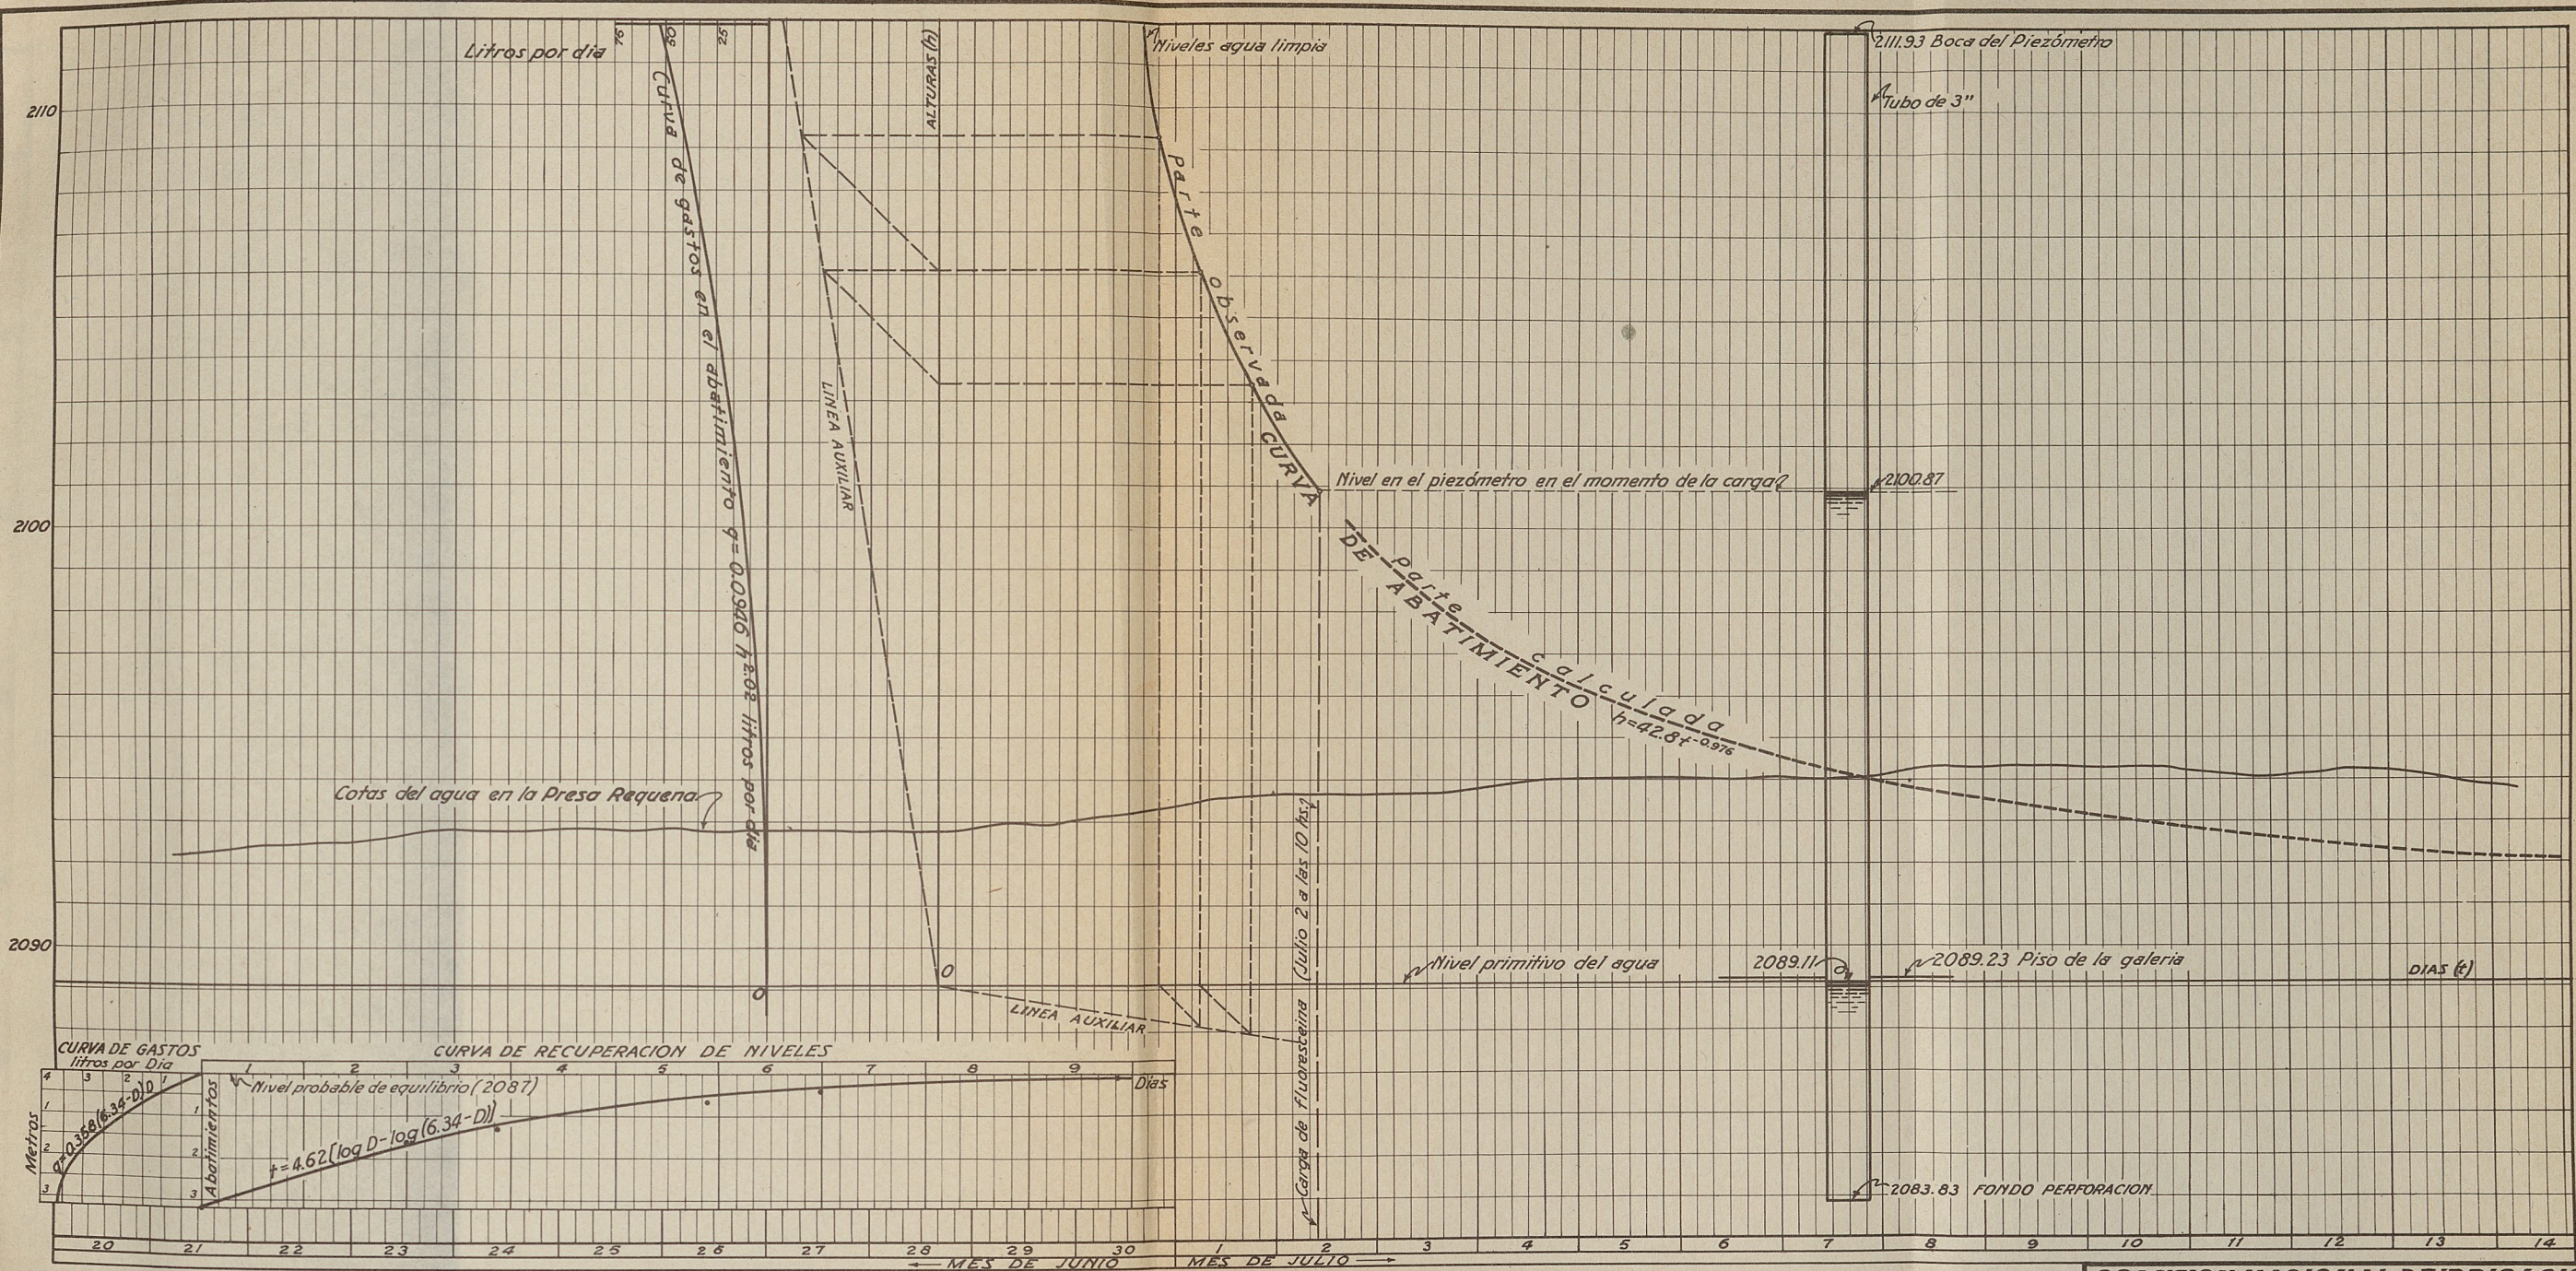
**COMISION NACIONAL DE IRRIGACION**  
 DEPTO. DE ESTUDIOS - OF. DE GEOLOGIA.  
 Distrito de Riego N° 3 (Tula, Hgo.)  
**TRABAJOS DE INVESTIGACION EN LA PRESA REQUENA-GRAFICAS DE LA CELDA 43**  
 Conforme: *[Signature]* DEPTO. CONSULTIVO  
 JEFE DEL DEPTO. Aprobó: *[Signature]* VOCAL EJECUTIVO  
 CONTROL TEC. Y ADM. MEXICO, D.F. AGOSTO 1939  
**ANEXO N° 4** **S-3-C-569**

Como puede verse en el mismo anexo Núm. 4, los gastos variaron desde 3.6 litros por día hasta ser nulos.

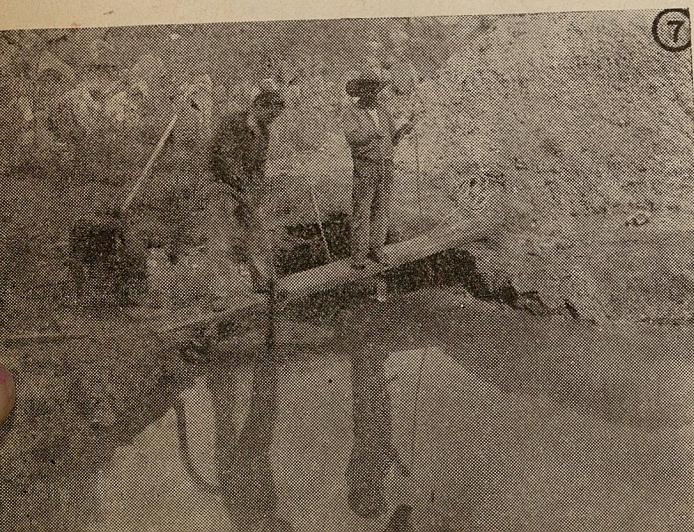
Nº 7.—Haciendo un muestreo de agua en el pozo-Sifón. Puede verse la Bomba auxiliar.

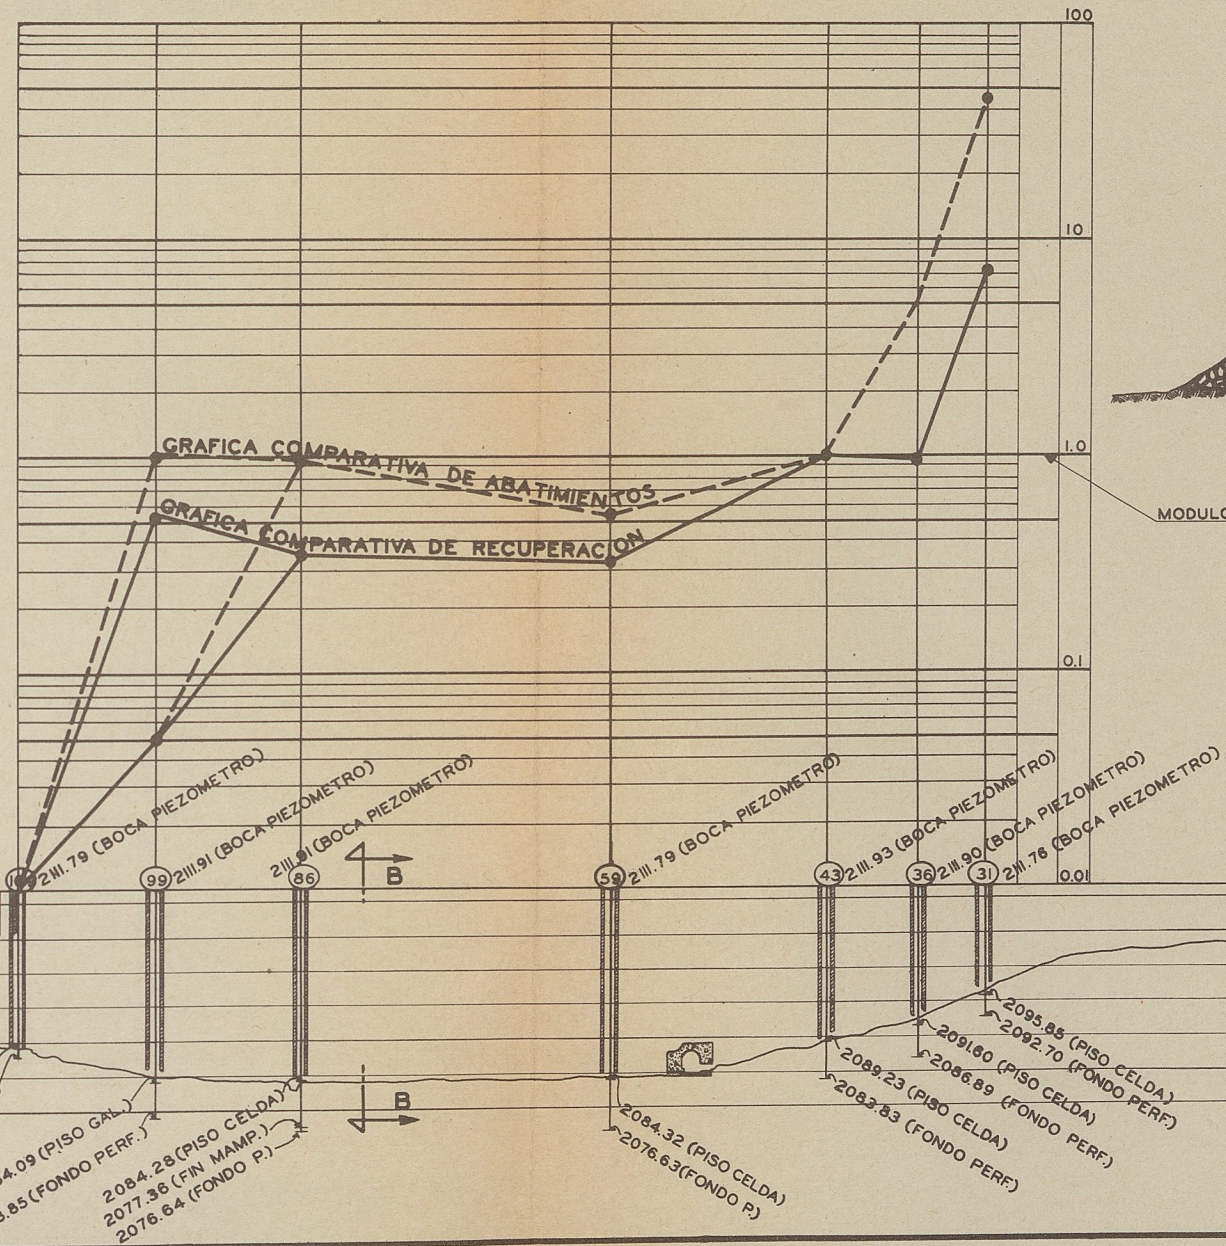
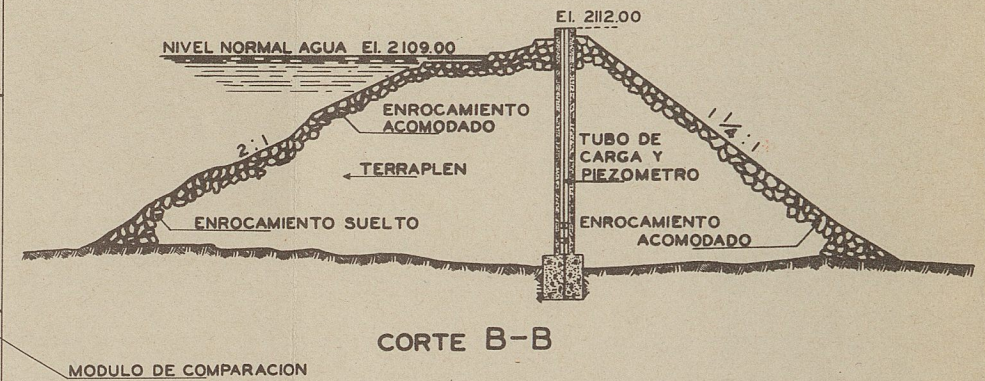
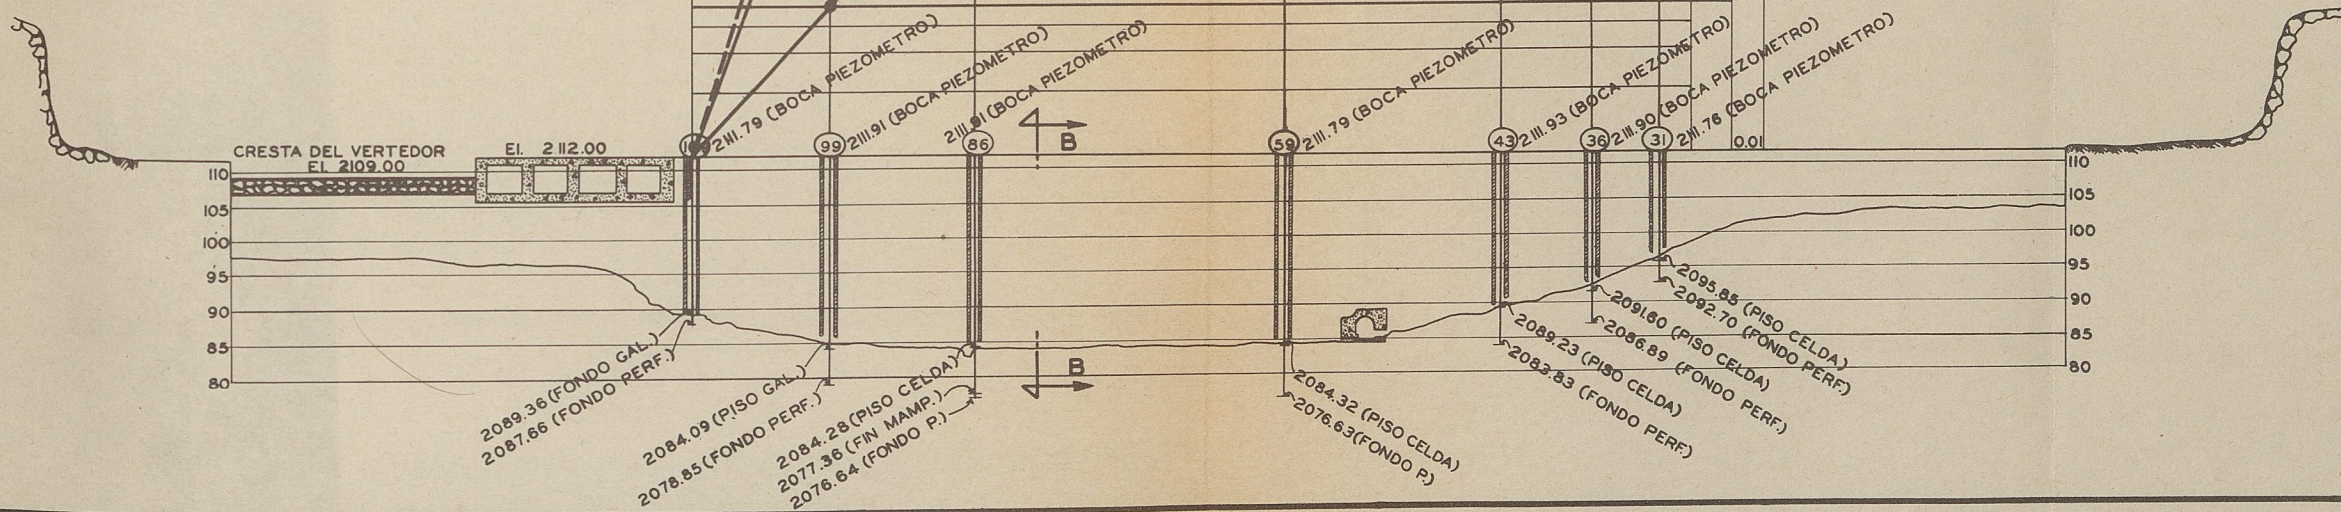
# GRAFICAS DE PERMEABILIDADES RELATIVAS

Se da un plano con una gráfica que indica la permeabilidad relativa en las diferentes zonas de la cortina donde fueron hechas las experiencias.
