## EL MACROSISMO DEL 28 DE JULIO DE 1957

Jesús Figueroa Abarca

## RESUMEN

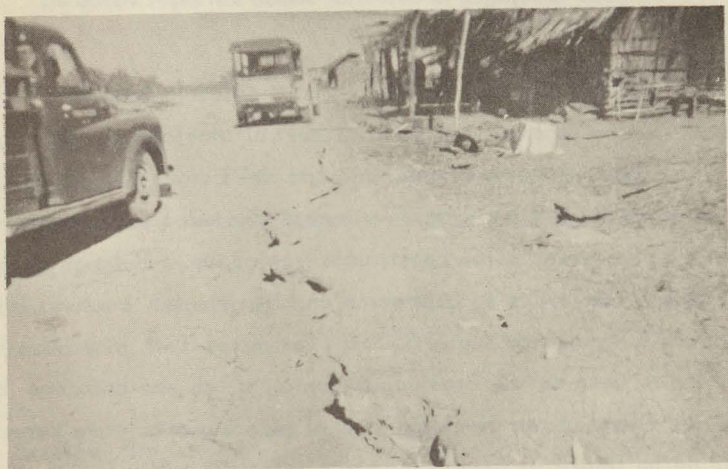
Fotografía 2

En Barra Vieja, a unos 2 m sobre el nivel del mar y a 1 km al E de la desembocadura del río Papagayo, se abrieron grietas E-W, en la costa, como lo muestran las Fotos 2 y 3.

Se me informó que las grietas más importantes abiertas por el temblor, están entre los ríos de Marquelia y Tila, orientados allí de N a S. Toda la playa entre Barra Vieja y Marquelia está surcada por fracturas que describen arcos de círculos cuyo centro corresponde con el epifoco.

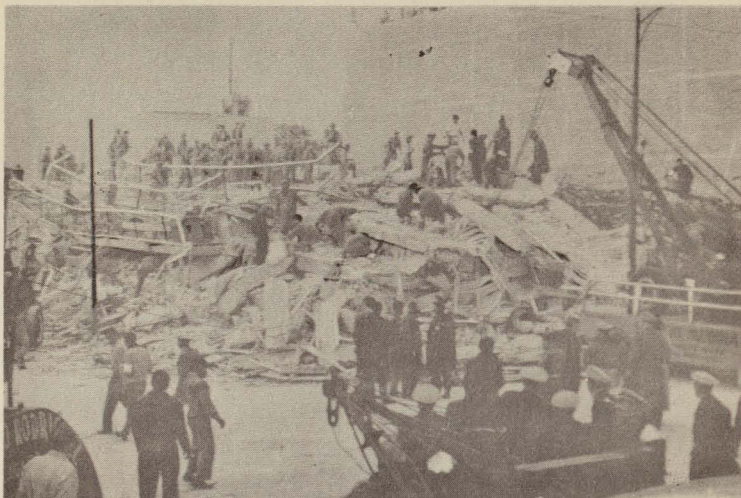
Fotografía 7.

MEXICO, D. F.  
EDIFICIO DE 5 PISOS. AV. ALVARO OBREGON Y FRONTERA

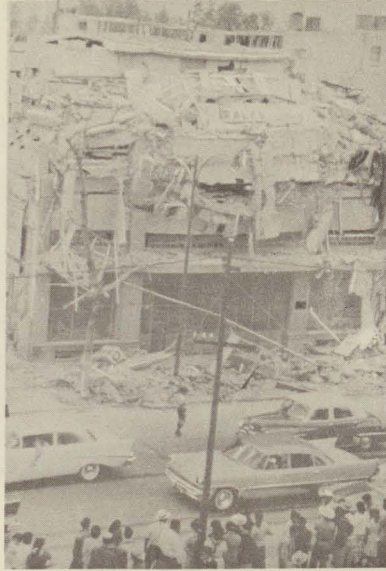
Fotografía 9.

MEXICO, D.F.  
EDIFICIO DE INSURGENTES # 337

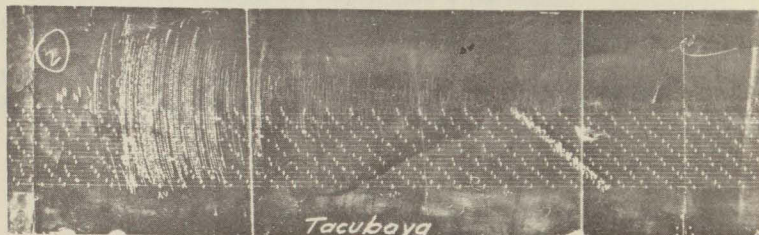
Sismograma 1.

Esta localización preliminar, fue hecha con los impulsos iniciales y tiempos de P, medidos en los sismogramas del Péndulo Wiechert de 17 000 Kgs. La distancia epicentral se determinó con las prefases inscritas en el Bosh Omori de 10 Kgs., sin quitar los sismogramas que continuaban registrando otras partes del movimiento. Se consiguió así que este aparato inscribiera más allá de la Coda.
