EL TERREMOTO DE JALTIPAN, VER. DEL 26 DE AGOSTO DE 1959

J. Merino y Coronado*

RESUMEN

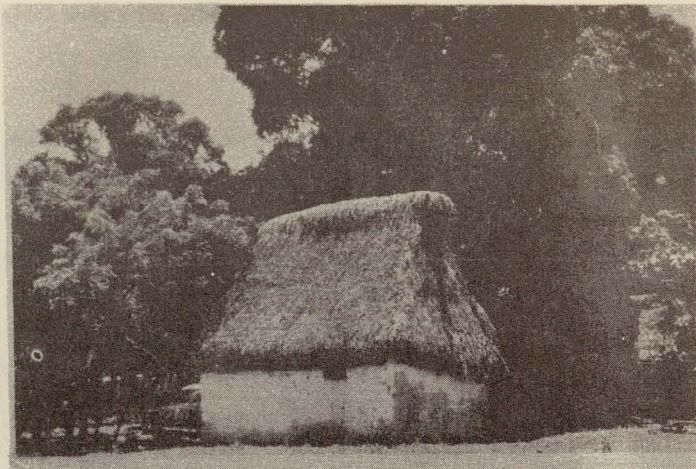
Fig. 4.- Casa de tipo rural que no sufrió daño alguno. Es de una construcción llamada "embarrado", parecida al "bahareque" y al "taquezal" de Centro y Sudamérica.

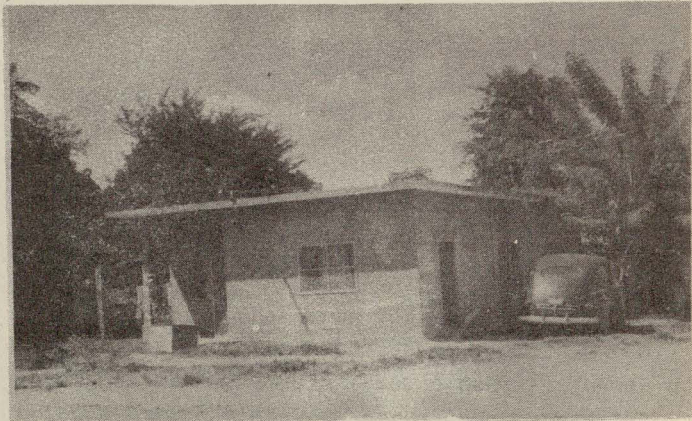
Las Figs. 9 y 10 ni siquiera necesitan comentarios. Se trata de dos casas de un tipo moderno, adecuadas para las necesidades de la región. Contruidas hace poco, con los mismos tipos de ladrillos y bloques que las casas derribadas, no sufrieron más que insignificantes cuarteaduras en el repello. Pero están contruidas según normas modernas. Ambas están en Jáltipan, a pocos metros de las casas derribadas que ilustran las figuras anteriores.

Fig. 9.- Esta casita de ladrillos, en Jáltipan, no sufrió nada. Los métodos modernos de construcción permiten hacer casas de ladrillo completamente seguras.

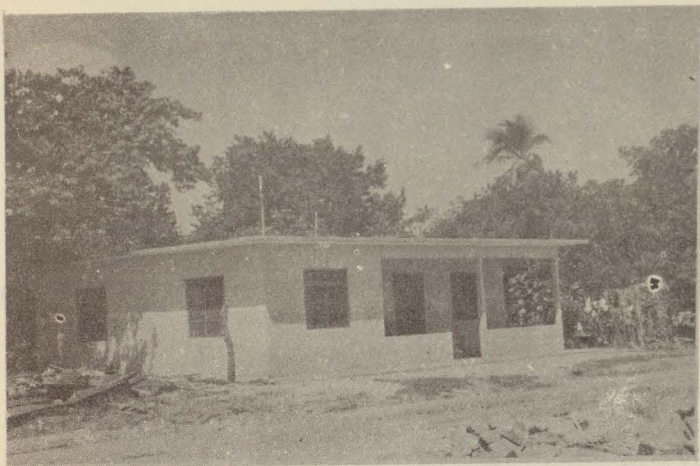
Fig. 10.- Casa de ladrillos de construcción moderna, en Jáltipan. No sufrió daños.

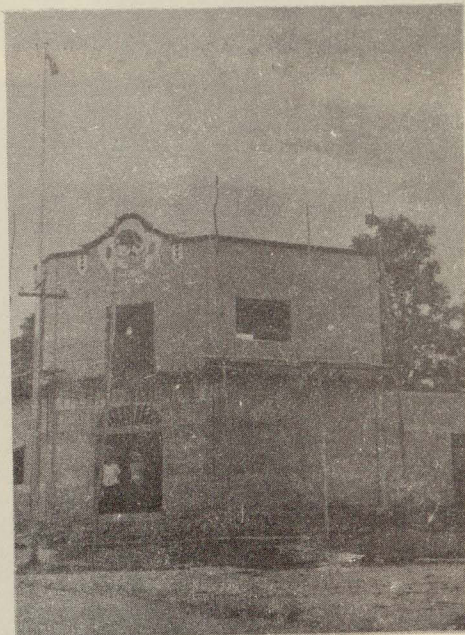
La Fig. 11 también da una enseñanza a los constructores y sismólogos. Se trata del Palacio Municipal de Soconusco, pueblo que sufrió igualmente serios daños en las construcciones mal hechas. Este Palacio Municipal no fue construido, ni siquiera proyectado, por ingeniero alguno, sino por un albañil consciente que "había visto a los ingenieros construir en Minatitlán". Hecho de bloques de material de la región, está aún sin acabar. Pero tiene buenos cimientos, dadas para reparación de las cargas, etc. No presenta la más ligera cuarteadura. A menos de 50 m de él, la iglesia del pueblo sufrió tales averías, que hubo de ser derribada.

Fig. 11.- Palacio Municipal de Soconusco, aún sin terminar. Los métodos adecuados de construcción hicieron que no sufriera daño alguno.

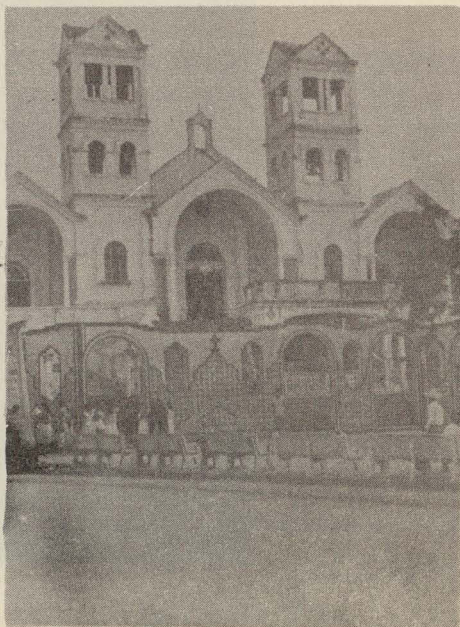
Fig. 14.- Torre derecha de la iglesia de Minatitlán, fracturada en varios puntos debido a la presencia de las campanas y sus soportes.

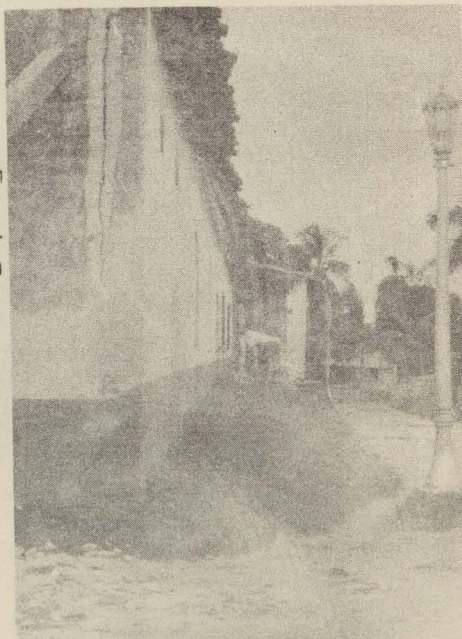
Fig. 18.- Esquina NW de la Escuela Miguel Alemán, de Minatitlán. Todos los ladrillos ornamentales se desprendieron en una gran extensión. La estructura del edificio sufrió poco.

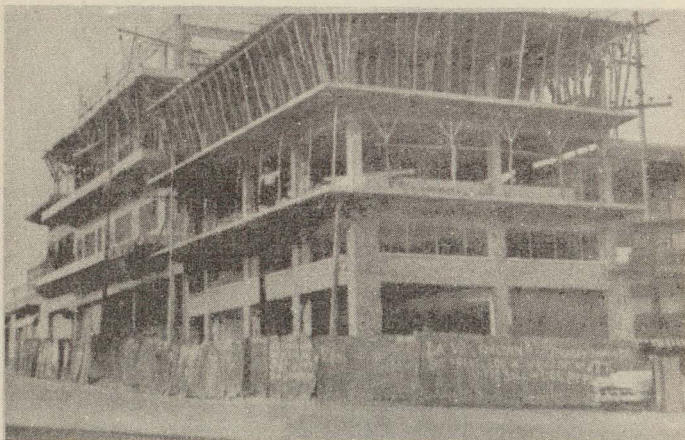
Fig. 21.- Edificio en construcción en la calle principal de Minatitlán. Las estructuras modernas de hormigón armado, resisten sin averías los terremotos de intensidad VIII de la Escala de Mercalli modificada.

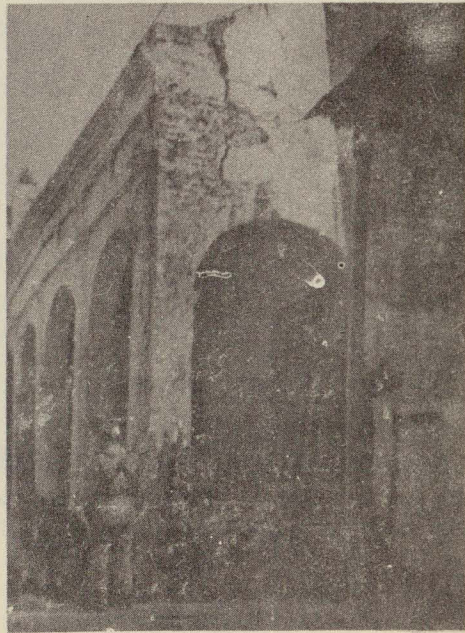
En el pasado era frecuente construir "portales" en los edificios destinados a comercios, según puede verse en la mayoría de nuestras ciudades y pueblos. Estos "portales" están formados por columnas de ladrillo de 30 x 30 cm de sección y unos 3 metros de altura, que soportan arcos del mismo material, según se ha dicho ya. Pero están en realidad independientes del edificio, por lo que, durante el temblor, oscilan separadamente, partiendo el falso arco, en general, los une en apariencia al resto de la construcción, tal como lo muestra la Fig. 31 que corresponde a un viejo edificio de la calle de Iturbide, en Minatitlán. El edificio sufrió, además, otros desperfectos. Aún cuando la segunda planta sea liviana -y más bien por esa causa- los arcos de los portales fallan en la clave. Son de ladrillos, carecen propiamente de dovelas, el mortero que los une no es por lo general muy bueno y las columnas, carentes en realidad de amarres que las unan unas a otras, pueden oscilar abriéndose, con lo cual el arco falla, como lo muestra la Fig. 32 correspondiente a otro edificio viejo, de más de 50 años, en la calle de Iturbide de Minatitlán.

Fig. 32.- Los arcos de ladrillo de los "portales" fallan generalmente en la clave. Calle de Iturbide en Minatitlán.
